# EXTENSION PLATEFORME SCALP

## BÂTIMENT 108

Extension de 280 m<sup>2</sup>  $\Rightarrow$  415 m<sup>2</sup> de hall expérimental + 1 salle  
d'accueil M2/Réunion + 1 salle de vie + 1 bureau

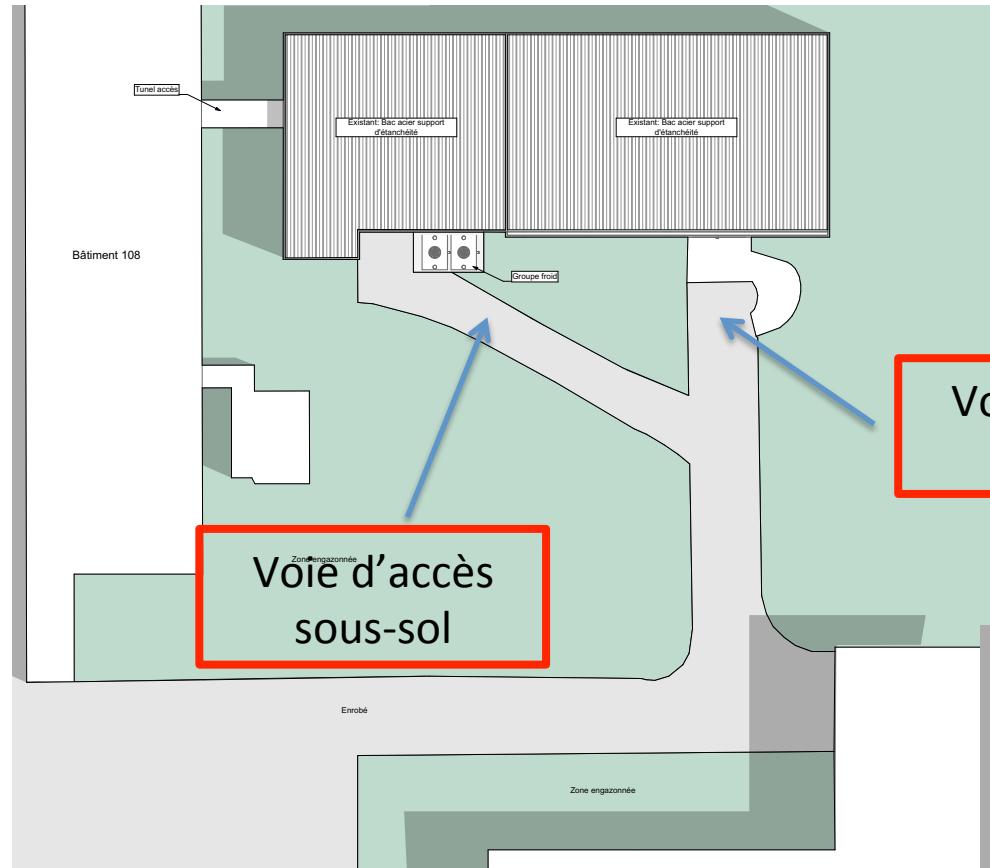
Absence de désenfumage -> division du sous-sol en pièces <100m<sup>2</sup>

Voie d'accès Hall

Voie d'accès sous-sol

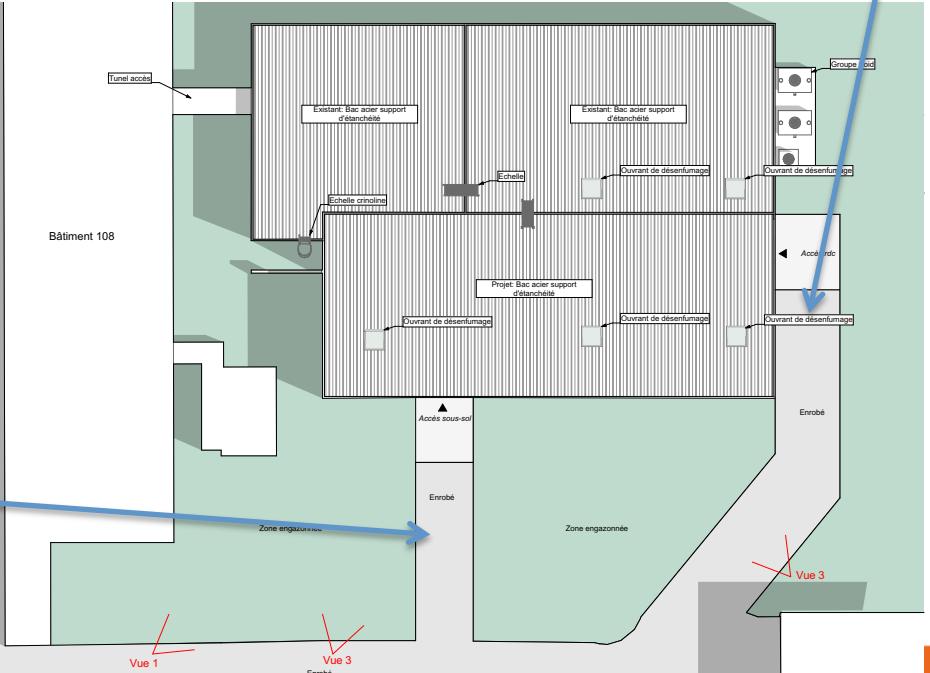
Plan de masse extension

Projet initial  
~13m \* 29m (377m<sup>2</sup>)  
Salle d'accueil d'étudiants M2 + 3 bureaux + Salle de réunion
