# **Caractérisation de l'endommagement d'un détecteur ultra-fin sous faisceau de protons**

# GIP ARRONAX

# Profileur faisceau PEPITES

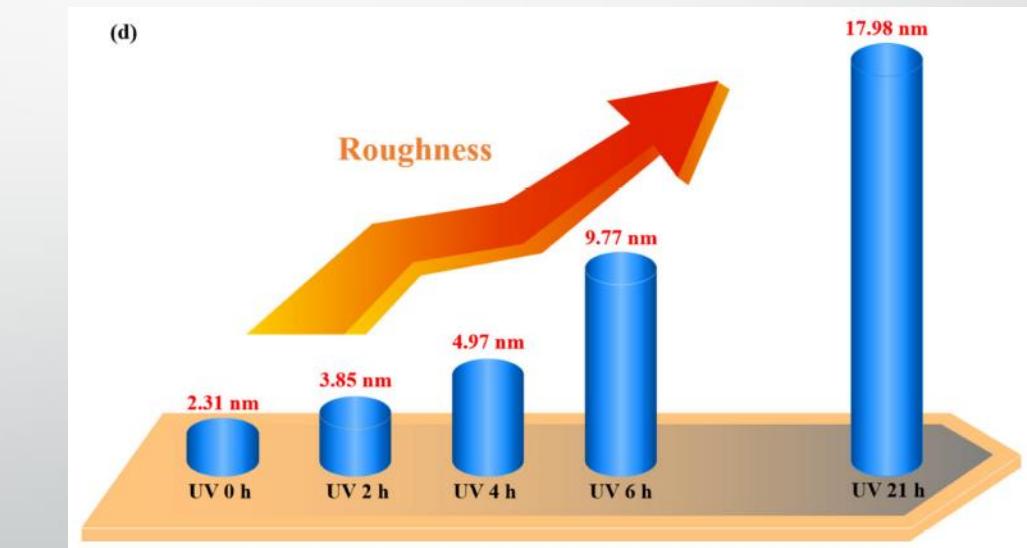
Rugosité de surface du Kapton irradié avec des UV pour différents temps (Changzi Qu and al., 2017)
